Werffiche Kortrijk Thuighuisstraat

Werk – Kortrijk Thuighuisstraat

Locatie	Kortrijk tuinwijk Tuighuisstraat
Bouwjaar	1924
Typologie	18 kleine gezinswoningen in metselwerk, halfopen of gesloten bebouwing
Grootte werf	+/- 2750 m2 (bron SOP)
Grootte gebouwen	Gem. bewoonbare opp: 154 m ² Gem. bouwvolume: 425 m ³ (bron SOP)
Architect	MAKER architecten
Bouwheer	Wonen Regio Kortrijk
Aannemer	RTS Zedelgem
Inventarisatie	SOP

Deze werffiche werd opgesteld in het kader van de **Proeftuin Circulair Bouwen** en maakt onderdeel uit van het Eindrapport **Urban Mining van Gebouwen** - Naar het creëren van waarde via het sluiten van materiaalstromen.

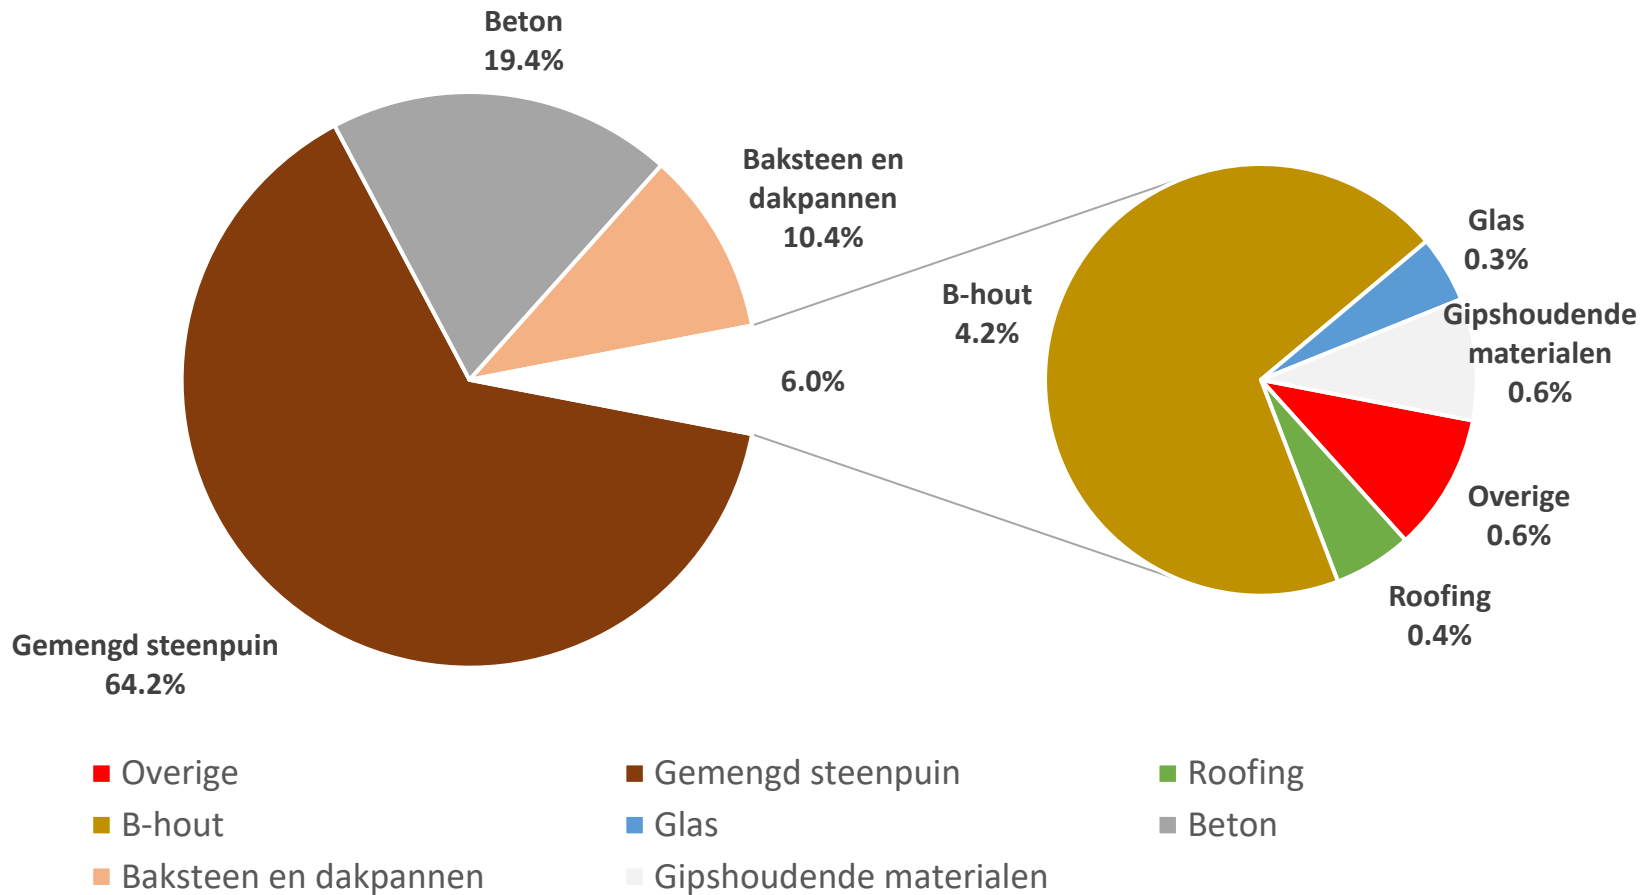
Aanwezige hoeveelheid materiaal (ton)

Afvalstroom	ton	%
Gemengd steenpuin	1000	64
Beton	303	19,4
Baksteen en dakpannen	162	10,3
B-Hout	66	4,2
Gips houdende materialen	8,6	0,55
Roofing	5,6	0,35
Glas	4,7	0,3
Overige	9,8	0,6

Bron: SOP. Belangrijkste stromen van de bovenbouw voor volledige werf

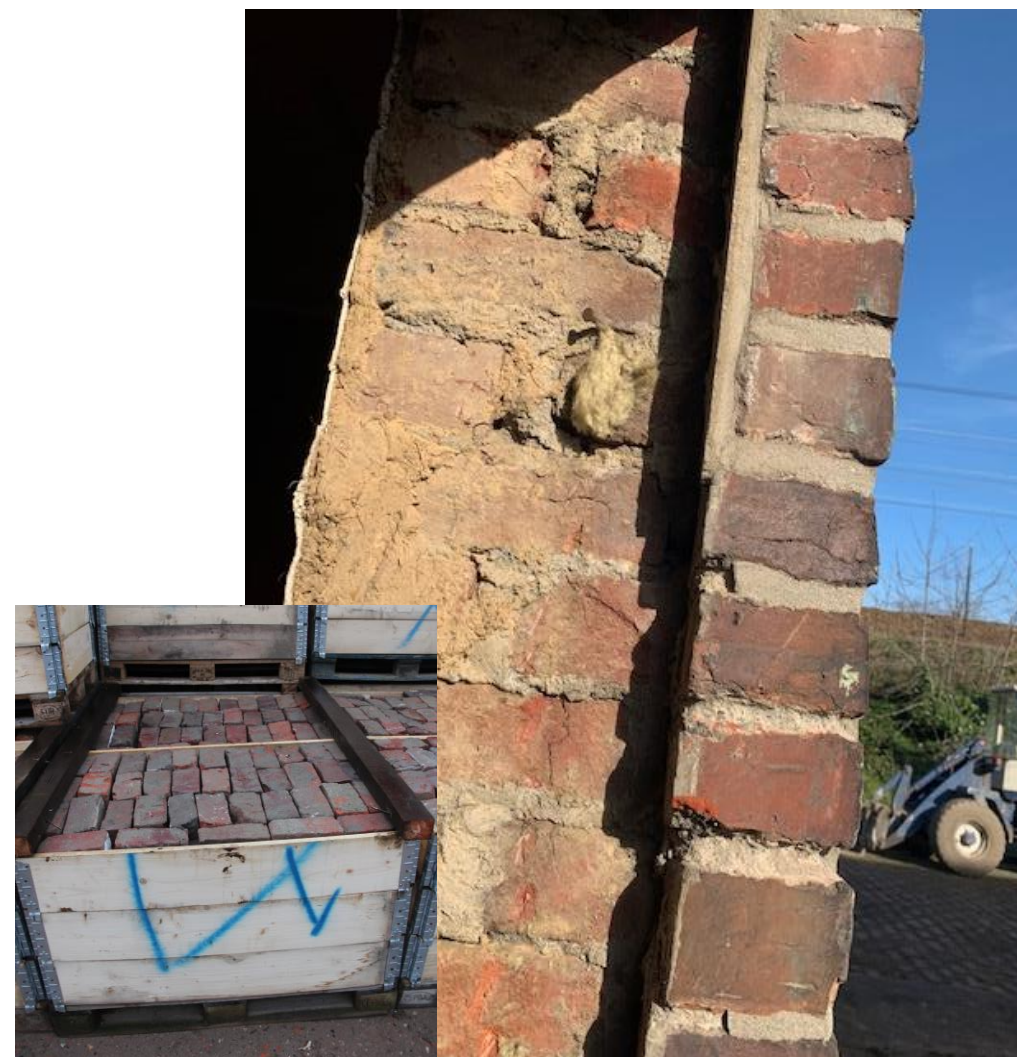
- De afbraak van een woning tussen twee gevels duurde ca 1 week, de groepen woningen ca een halve week per woning.
- Buitenmuren worden gescheiden van binnenmuren omdat stenen van binnenmuren meestal van mindere kwaliteit zijn en daarom niet geschikt voor hergebruik als gevelsteen (zie foto).

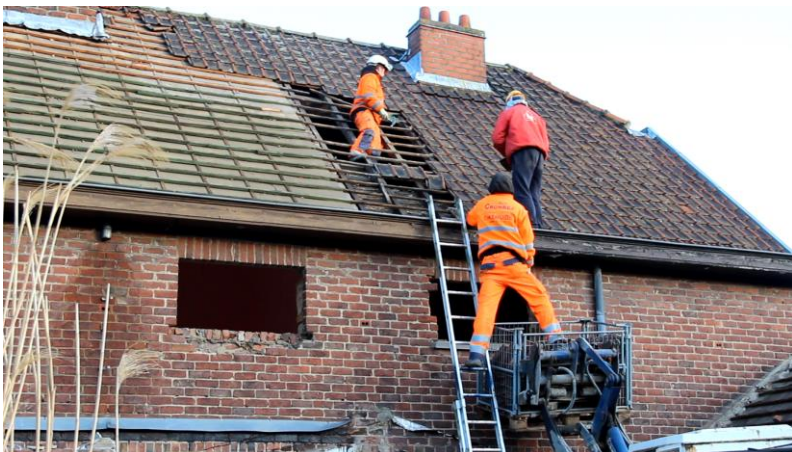
Ontmanteling van herbruikbare dakpannen

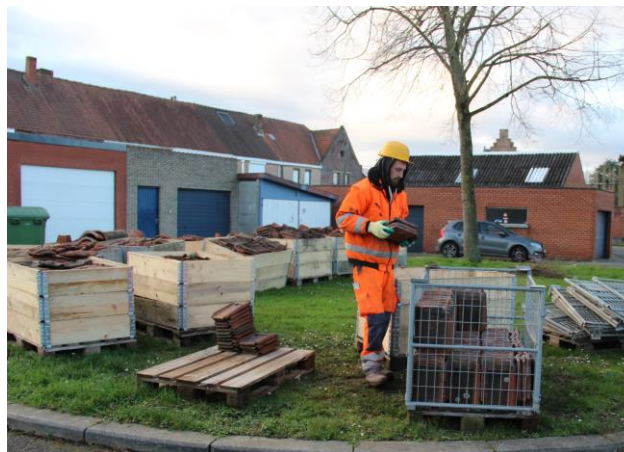
Stapeling in kisten

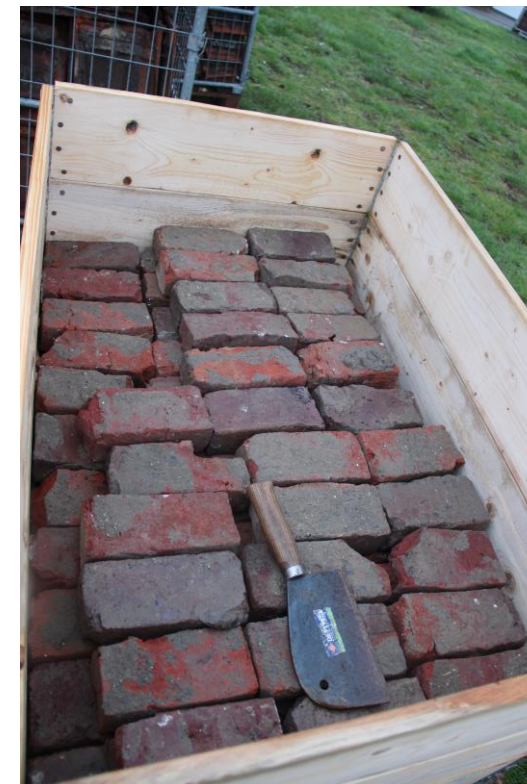
Opslag en nazicht van bakstenen in kisten

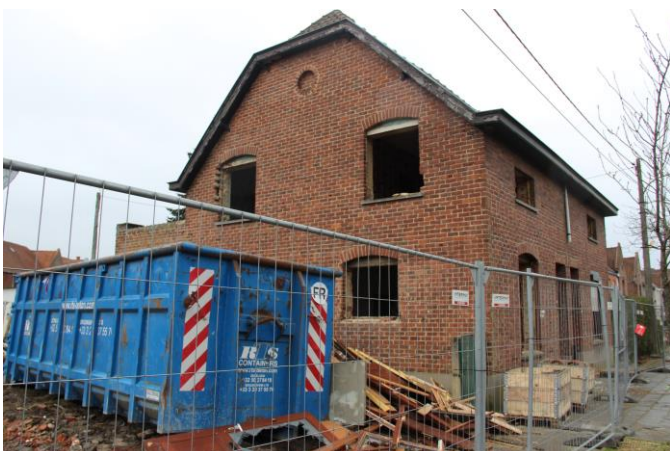
Hout wordt apart ingezameld

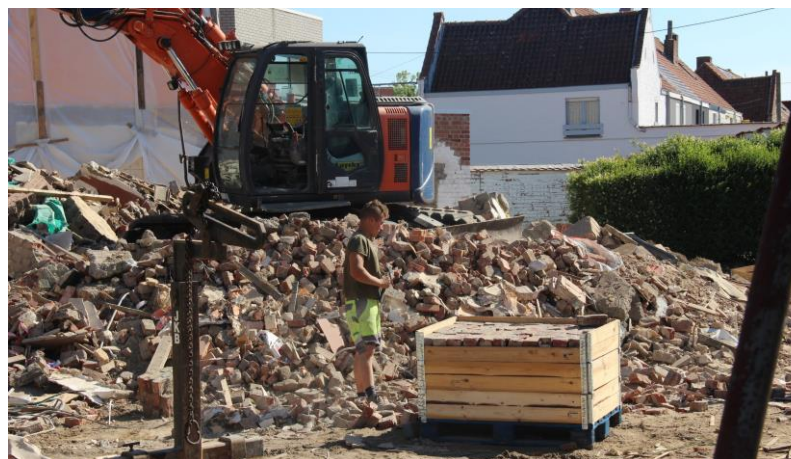
Selectie en stapelen van bakstenen

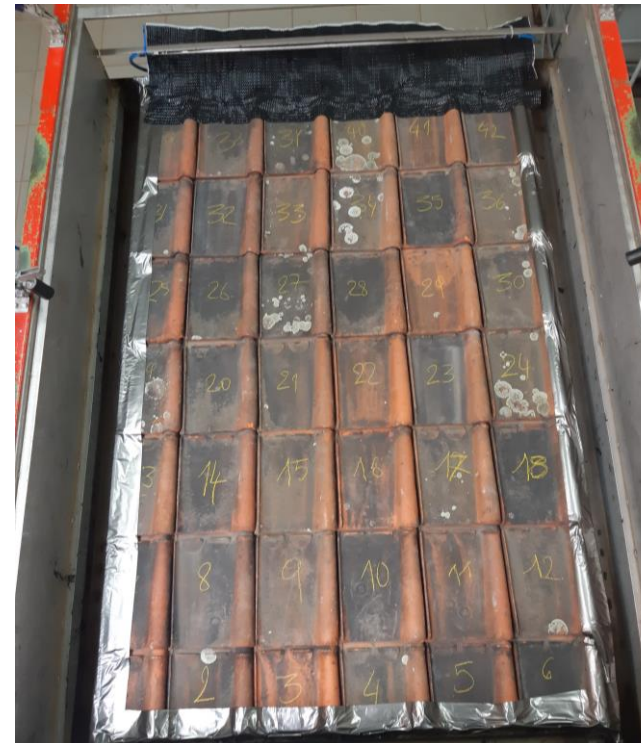
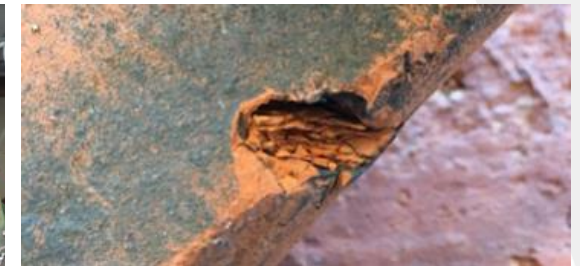
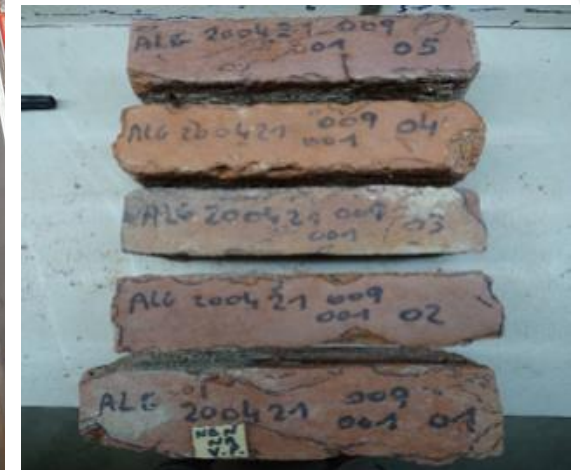
Uitgevoerde testen door Wienerberger

Gewelstenen

- Druksterkte: (EN 772-1)
- Initiële wateropname: (EN 772-11)
- Densiteit en afmetingen
10 stenen getest
- Hechtsterkte (met kalkmortel): 18 stenen (EN 1052-3)
18 stenen verwerkt in proefstukken
- Vorstbestandheid: (EN 772-22)
5 stenen getest

Dakpannen

- Geklonken: 53 pannen
- Ondoorlatendheid: 10 pannen (NBN EN 539-1)
- Vorstbestandheid : 6 pannen (NBN EN 539-2)

Bakstenen zijn aanvaardbaar voor hergebruik, maar het blijft onzeker in welke staat de bakstenen zijn opgeslagen en hoe de aannemer met het hergebruik ervan zal omgaan.

Dakpannen voldoen aan de testen maar presteren minder goed dan de pannen in de huidige markt. Er zullen daarom extra maatregelen genomen worden om de waterdichtheid te garanderen.

Voor de testen op de bakstenen en pannen door Wienerberger werden op voorhand stalen genomen.
